BOLETÍN TÉCNICO INFORMATIVO

**PROCEDIMIENTO PARA LA MANUTENCIÓN Y LIMPIEZA
DE LA BOMBA DE AGUA PLÁSTICA DEL SISTEMA DE
DESCARGA DEL BAÑO – CÓD: 17161634**

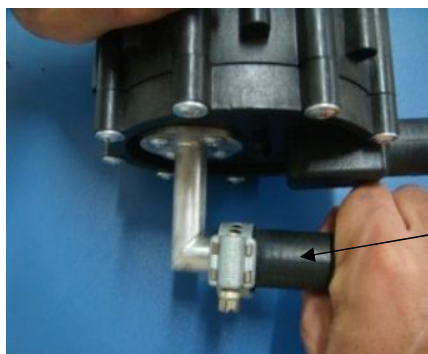
1º Paso: Retire la bomba del vehículo, sacando las mangueras de entrada y de salida y los tornillos de fijación.

Manguera de salida

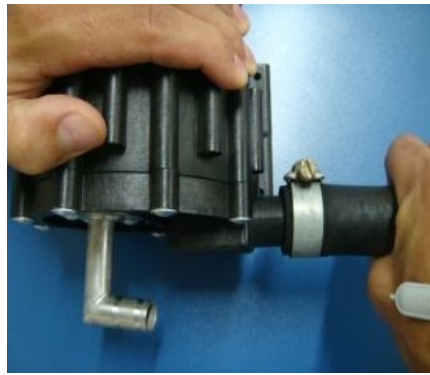
Manguera de entrada

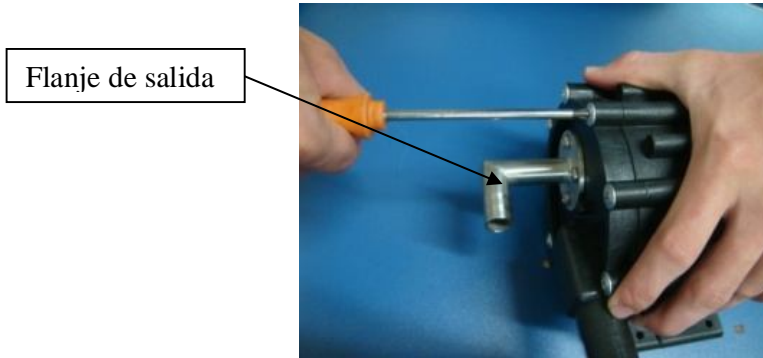
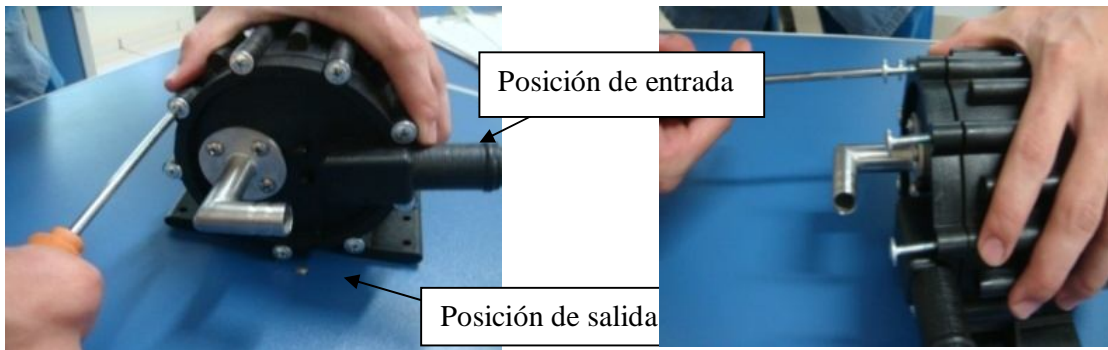
2º Paso: En una bancada retire los (09) tornillos de la tapa, con la ayuda de una llave Philips, observando las posiciones de entrada y de salida de la bomba. (No es necesario retirar el flange de salida inoxidable).

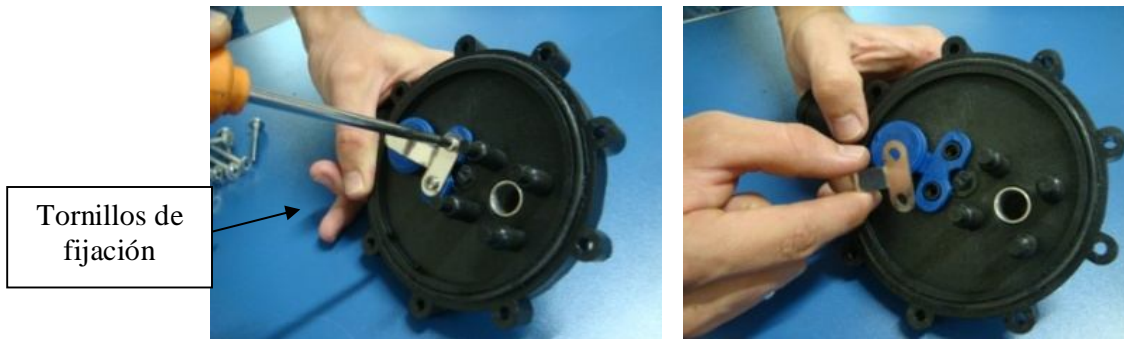
3º Paso: Retire los dos tornillos de fijación de la traba de la válvula, y sustituya la válvula.

El reparo puede ser adquirido por el código MP: 10116214, a través de la red Marcopolo S/A.

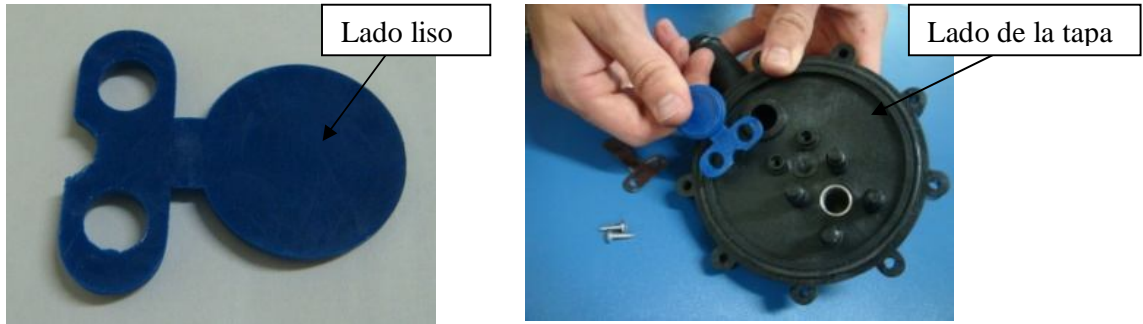
4º Paso: Observe que el lado liso de la válvula quede volteado para el lado de la tapa.

5º Paso: Haga el montaje, realizando los pasos en el sentido inverso.
